# ASPERITES DE SURFACE

## Nodules / billes / picots

### 1 - DESCRIPTION DU CAS

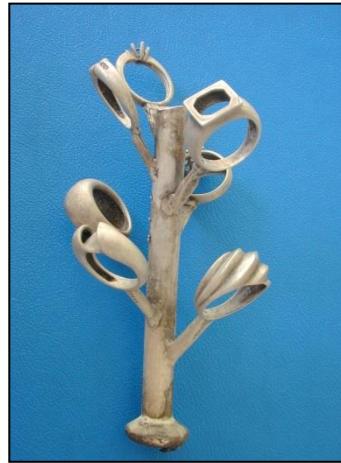
Observation d'une forme sphérique creuse de taille importante à l'intérieur d'une des bagues.

On observe un trou de forme sphérique et de taille importante (diamètre de 5 mm environ) à l'intérieur de la bague. La forme est régulière avec une surface relativement lisse.

La taille importante du défaut ne permet pas de conserver cette pièce.

Dans le cas présenté, la cire renfermait une bulle d'air qui a été libérée lors de la mise en revêtement sous l'effet du vide. La cavité ainsi formée sur la pièce en cire a été comblée par le plâtre et on la retrouve sur la pièce coulée.

L'étape de fabrication en cause est la phase de montage de l'arbre. Tous les alliages sont concernés.

Pour remédier à ce défaut, il faut contrôler minutieusement les pièces en cire avant de les monter sur l'arbre. Il faut veiller notamment à ce qu'elles ne renferment pas de bulles d'air.
