ASPERITES DE SURFACE

Boursouflures

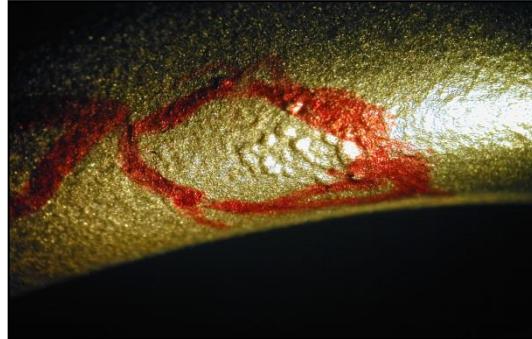
Observation d'une petite zone présentant des boursouflures sur la bague.

En coupe micrographique, comme à l'œil nu, on observe une petite zone de boursouflures, une zone d'excroissance de métal à la surface de la pièce.

L'impact du défaut est essentiellement visuel. Un polissage lourd est cependant nécessaire pour l'éliminer.

Ce type de défaut est provoqué lors de la phase de mise en revêtement du procédé de fonte à cire perdue. Les causes peuvent être multiples :

- utilisation de plâtre trop vieux ou mal conditionné ;
- non-respect des conditions de mise en revêtement (rapport eau/plâtre, temps de séchage...) ;
- attente trop longue du plâtre avant coulée ;
- moule déplacé avant le temps de prise ;
- choc après séchage ;
- évaporation de l'eau avant le séchage.

Pour remédier à ce défaut, il faut apporter un soin particulier à l'opération de mise en revêtement, en suivant notamment les consignes du fabricant.
