FISSURES

Décrochements

1 - DESCRIPTION DU CAS

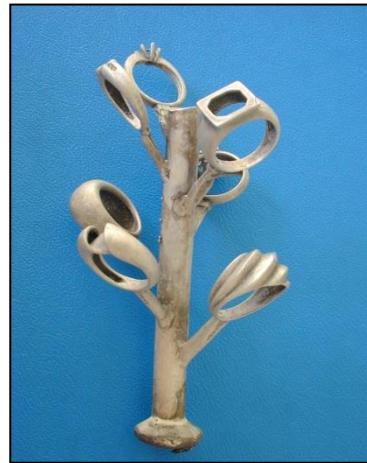
Une bague présente une fissure sur toute sa section au niveau de la tige d'alimentation.

En écartant les deux parties, on observe une jonction métallique, autour de laquelle les surfaces apparaissent grisâtres, relativement lisses et régulières, comme si elles étaient brutes de fonte.

La pièce est inexploitable.

L'observation de la section laisse penser que la cire est à l'origine du défaut et qu'elle devait être fendue avant la mise en plâtre.

La phase de fabrication concernée est la phase de préparation des cires. Tous les alliages peuvent être concernés.

Une inspection minutieuse des cires, avant le montage de l'arbre, est le seul moyen d'éviter ce type de défaut.
