FISSURES

Gouttes froides

1 - DESCRIPTION DU CAS

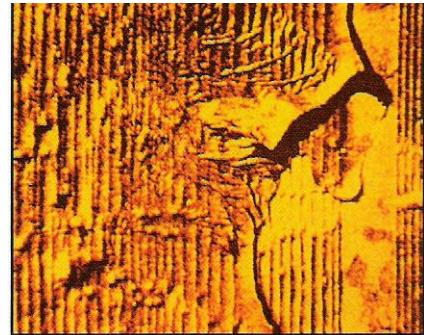
La surface du disque montre des traces qui ressemblent à des fissures. Cependant, contrairement aux fissures, elles ont des bords lisses et la surface alentour est légèrement fripée.

Les rainures et la surface fripée sont caractéristiques d'un défaut appelé « goutte froide ». La microsection révèle une ou des séparations du matériau dans la zone défectueuse. Deux flux de coulée se sont croisés sans pour autant fusionner.

Les gouttes froides peuvent se transformer en fissures lorsqu'un effort est appliqué sur la pièce. De plus, la surface est sérieusement perturbée. Le polissage et le meulage n'amélioreront pas la finition du produit.

Le métal fondu pénètre avec des turbulences dans l'espace creux du moule et il arrive que le front de turbulence se solidifie sur la paroi du moule avant que le remplissage ne soit terminé. C'est le cas, notamment, si les températures de coulée et de cylindre sont basses. La structure turbulente est figée et le métal fondu qui remplit ensuite la cavité du moule ne fusionne pas avec, créant ainsi la formation d'une goutte froide.

L'étape de fabrication en cause est la phase de fonte. Tous les alliages peuvent être touchés.

On peut éviter la formation de gouttes froides en augmentant les températures de coulée et/ou de cylindre.
