## INCLUSIONS

### Défauts de surface en « chou-fleur » - Inclusions de laitier

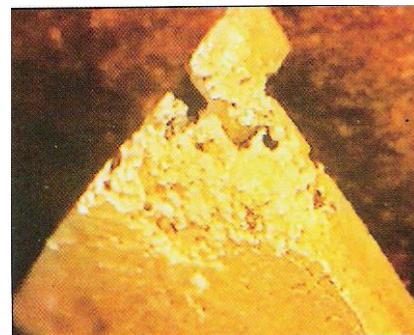
La pièce a une surface en partie rugueuse avec une structure semblable à un chou-fleur. Quelques inclusions sont visibles en surface.

Pour éviter ce défaut, l'utilisation de creusets propres, non usés, est fortement recommandée.

Il est important de travailler avec des déchets propres. Il faut également éviter, dans la mesure du possible, l'utilisation de flux directement dans la machine de fonte.

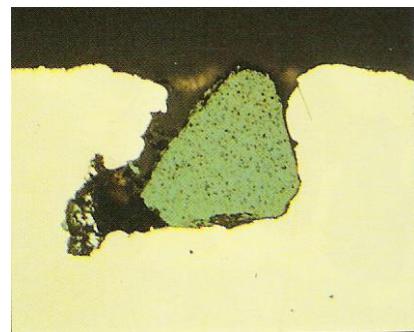
On observe des inclusions de différentes sortes près de la surface. Certaines présentent des arêtes vives, d'autres particules sont à bords lisses et ont une structure compliquée. Les inclusions à arêtes vives sont des particules de silice, dont la taille relativement grossière indique qu'elles ne proviennent pas du revêtement. Les autres particules contiennent du zinc, du silicium et un peu de nickel, que l'on identifie comme des particules de laitier.

Ce défaut est dû à des impuretés externes introduites dans le métal fondu. Si l'alliage est pollué par des impuretés de laitier, celles-ci sont entraînées dans le cylindre au moment de la coulée et migrent vers la surface. Après solidification, l'empreinte des impuretés demeure et donne à la surface du métal cette structure en chou-fleur. Toutes les inclusions ne restent pas en surface, certaines se retrouvent juste en dessous et on peut les déceler sur une coupe micrographique. La forme grossière des particules prouve qu'elles proviennent bien du laitier. Elles sont composées de silicate de zinc avec un peu d'oxyde ou de silicate de nickel. L'emploi d'acide borique (de flux) utilisé directement dans la machine de fonte peut également être la cause du défaut.

Les inclusions à arêtes vives ont certainement été introduites à l'état solide dans la fusion (particules réfractaires du creuset ou contamination extérieure).

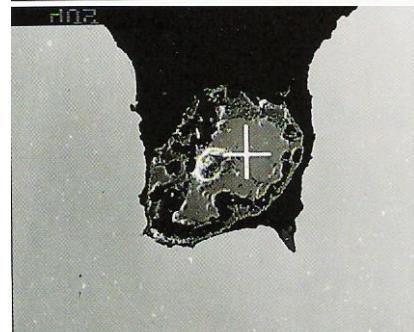
Le polissage est difficile, voire impossible, car les inclusions ont tendance à se dégager en causant des rayures.
