# INCLUSIONS

## Inclusions d'oxydes de cuivre et porosités gazeuses

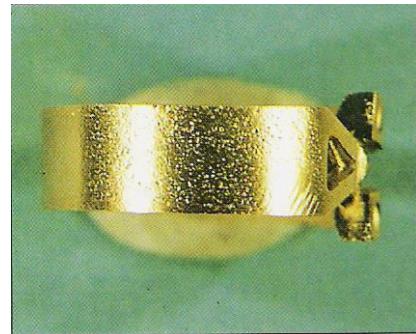
De nombreux petits pores sont détectés en surface des pièces.

Ce défaut peut être évité en utilisant des matériaux propres, non oxydés, et si les fontes sont réalisées sous atmosphère contrôlée pour éviter une forte oxydation. La quantité de déchets utilisée pour une nouvelle fusion doit être limitée.

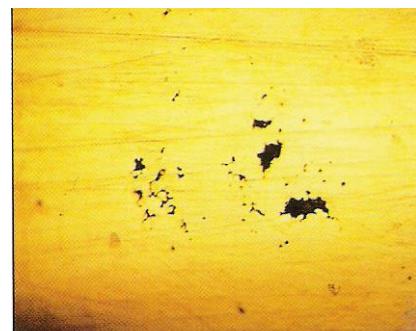
La structure présente une porosité importante. Les pores proches de la surface sont de deux sortes : des petits pores gazeux et des pores plus larges de formes irrégulières. Un plus fort grossissement permet d'observer de petites inclusions d'oxyde de cuivre.

Ce défaut, incluant un mélange de porosités gazeuses et de pores irréguliers ressemblant à des retassures, est généralement dû à l'utilisation de matériaux contaminés, à la présence d'impuretés. Du métal oxydé a été utilisé et/ou aucune précaution n'a été prise pour empêcher l'absorption de l'oxygène pendant la fonte (d'où la formation d'oxyde de cuivre). Certaines inclusions d'oxyde de cuivre se décomposent lorsque la fonte est sur le point de se solidifier, libérant de l'oxygène et formant des pores gazeux.

La principale cause du défaut est l'utilisation de matériaux pollués et oxydés et l'absence de protection gazeuse. Tous les alliages peuvent être touchés.
