INCLUSIONS

Inclusions de laitier + porosités

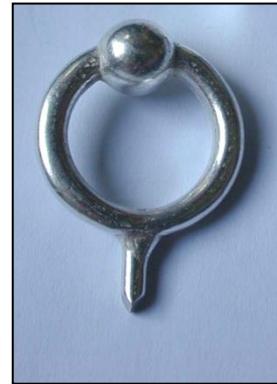
Observation de porosités de grandes tailles (10 à 100 µm) contenant un corps étranger marron.

De larges pores de formes irrégulières avec des bords dendritiques sont l'une des caractéristiques du défaut. Certains pores contiennent une substance vitreuse marron qui est identifiée comme du laitier. On observe également de petites lignes minces entre les pores qui sont caractéristiques des membranes fines d'oxyde.

Une porosité excessive peut engendrer une rupture au niveau des sections de faible dimension. L'impact est également visuel.

La forme grossière et la quantité importante de cavités observées peuvent être le fait d'impuretés (laitier) introduites dans le métal fondu. Lorsque le métal est refondu à l'air pour nettoyage, un flux (par exemple le borax) ajouté en quantité importante est utilisé pour enlever le revêtement et les oxydes restants. Si le métal n'est pas convenablement nettoyé et si le laitier n'est pas totalement enlevé, il peut être coulé dans le moule avec l'alliage lors de la fonte et être à l'origine des défauts (porosités et inclusions).

Pour éviter ces défauts, il est recommandé de fondre uniquement du métal propre (proportion en métal recyclé limitée). Les opérations de recyclage doivent être réalisées de façon à garantir un métal parfaitement propre, afin de pouvoir le réutiliser pour la fonte. Il faut également s'assurer de la propreté du creuset de la machine de fonte.
