ASPECT DE SURFACE

Décoloration - Couche de sulfures

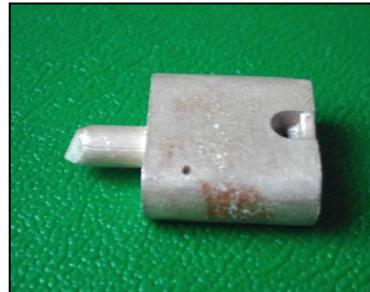
Observation d'une tache brune en surface de la pièce brute de fonte.

La première information est donnée par une coupe micrographique. Celle-ci ne permet pas de voir le défaut, ce qui montre que la tache est très superficielle.

Une analyse plus poussée au microscope électronique à balayage permet d'observer une concentration élevée en soufre au niveau du défaut.

L'impact du défaut est essentiellement visuel et le polissage suffit à l'éliminer. Cependant, il est à noter qu'un polissage trop prononcé peut être néfaste à des pièces présentant des détails fins.

La présence de soufre en surface peut s'expliquer par l'application de températures de coulée et de cylindre trop élevées pour une pièce aussi massive. Dans le cas qui nous intéresse, nous ne disposons pas d'information concernant la température de coulée mais la température de cylindre de 600 °C est une température relativement importante pour une pièce aussi massive. Des températures de système trop élevées et un volume de métal important peuvent entraîner une décomposition du revêtement et la formation de sulfures.

Le remède proposé ici est de diminuer les températures de coulée et/ou de cylindre en les adaptant à la conception de la pièce.
