## ASPECT DE SURFACE

### Décoloration - Tache grise en surface

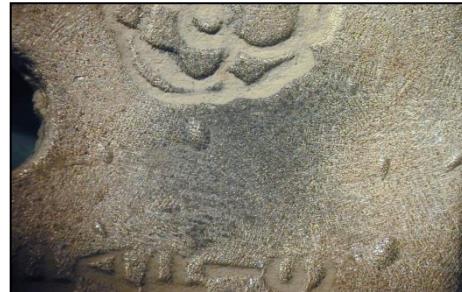
Observation d'une tache grise en surface de la pièce brute de fonte.

Une coupe micrographique montre la présence de nombreuses porosités de surface de type dendritique (microretassures). Cet amas de porosités apparaît comme un nuage sombre qui donne à la surface son aspect grisâtre.

Une analyse XPS (X-Ray photoélectron spectroscopie) du défaut révèle la présence d'une forte concentration en oxyde de cuivre.

Le défaut est, au départ, essentiellement visuel mais le polissage peut engendrer une ouverture des porosités et donc une amplification du défaut.

La présence de microretassures met en évidence le phénomène de retrait du métal lors de la solidification. La forme de la pièce et/ou le mode d'alimentation de la pièce (forme et position des systèmes d'alimentation) sont la plupart du temps en cause, les microretassures se formant toujours dans les parties qui se solidifient en dernier. En ce qui concerne la présence d'oxyde de cuivre, comme c'était le cas dans l'exemple de la fiche 1-A-2, le cylindre chaud a été exposé à l'air.

Les étapes de fabrication en cause sont la phase de fonte, pour ce qui concerne l'oxydation du cuivre, et les phases de conception de pièce et de conception des alimentations, pour les microretassures. Les alliages d'argent sont plus particulièrement touchés par ce type de défaut alliant tache de feu et porosité.

Pour remédier à la présence de microretassures, il est nécessaire de revoir, dans la mesure du possible, la forme de la pièce (éviter les changements de section) et/ou le système d'alimentation de la pièce (forme et position des tiges d'alimentation, en privilégiant notamment un positionnement proche des parties massives). Pour éviter la formation d'oxyde de cuivre, il est recommandé de réduire au minimum le temps d'exposition du cylindre chaud à l'air. Pour cela, après la coulée, il faut maintenir le cylindre pendant un temps suffisamment long sous atmosphère dans la machine de fonte ou sous un dispositif prévu à cet effet.
