ASPECT DE SURFACE

Décoloration - Surface non plane, voilée

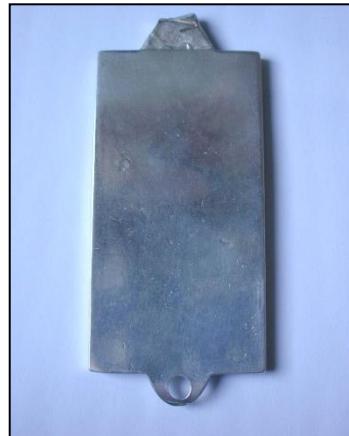
Observation d'une surface voilée, non plane.

La surface de la plaque n'est pas parfaitement plane et on observe la présence de porosités.

Un gros travail de reprise est nécessaire pour supprimer le défaut.

Le défaut résulte essentiellement d'un problème de maîtrise des dimensions et de la géométrie du modèle lors du tirage des cires. Ce problème peut être dû à l'utilisation d'une cire non adaptée au type de pièce ou bien à l'application de paramètres d'injection de cires non optimisés, tels qu'une durée d'injection trop courte ou une pression d'injection trop faible.

L'étape de fabrication en cause est l'étape de tirage des cires. Tous les alliages peuvent être concernés.

Ce type de pièce n'est pas adapté à la fonte à cire perdue, il est préférable de recourir à un autre procédé de fabrication (matriçage...). Cependant, dans le cas de petites séries, une production en fonte à cire perdue est tout de même envisageable mais il faudra s'assurer que les paramètres de tirage des cires soient parfaitement maîtrisés (l'utilisation d'une machine d'injection complètement automatisée peut être une solution).

Il est également possible de réduire le retrait des cires en utilisant un modèle qui possède des surfaces légèrement bombées.
