FISSURES

Fissuration intergranulaire

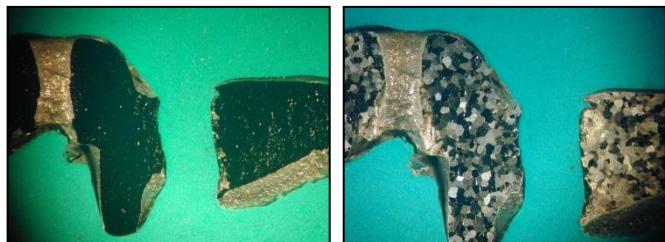
La bague présente deux fissures importantes qui sont apparues lors de la mise à la taille. Les deux fissures sont situées dans des zones où la concentration de contraintes est maximale.

On remarque une fissuration importante allant presque jusqu'à la rupture. Une coupe micrographique permet d'observer une fissuration intergranulaire sur l'ensemble de l'échantillon. La structure est relativement fine et régulière.

Une rupture de la pièce est possible, même avec une faible contrainte.

La trempe du cylindre a été réalisée trop rapidement après la coulée. L'alliage n'était pas complètement solidifié et la contraction brutale du métal lors de la trempe a provoqué l'apparition de fissures aux joints de grains.

La phase de fabrication en cause est la phase de fonte et, plus précisément, la phase de refroidissement du cylindre. Tous les alliages sont concernés mais les alliages d'or gris au palladium (possédant un grand intervalle de fusion) sont plus particulièrement touchés.

Pour remédier à ce défaut, il est nécessaire d'attendre quelques minutes avant la trempe à l'eau, afin d'assurer une solidification complète de l'alliage. Cela est d'autant plus nécessaire lorsque la coulée est réalisée à une température élevée (1230 °C) et que l'alliage présente un intervalle de fusion important (1035 - 1115 °C).

La diminution de la température de coulée devrait également permettre de résoudre le problème, à condition que cela n'affecte pas le remplissage complet du cylindre.
